## **Sanacija stanja na jedrskem gorivu NEK**

*Krško, 25. oktober 2013* - Med remontnimi aktivnostmi Nuklearne elektrarne Krško smo po iznosu jedrskega goriva iz reaktorja v bazen za iztrošeno gorivo in po natančnem pregledu jedrskega goriva ugotovili poškodbe, o katerih smo javnost seznanili 11. oktobra. Do danes smo poškodbe preučili ob podpori Westinghousovih strokovnjakov, dognali razloge zanje, prav tako pa so že uspešno stekli vsi potrebni ukrepi za ponovno polnjenje reaktorske sredice. Pomembno je poudariti, da med delovnimi operacijami v nobenem trenutku ni bilo nikakršnih vplivov na okolje, prav tako je nepotreben kakršenkoli dvom v jedrsko varnost.

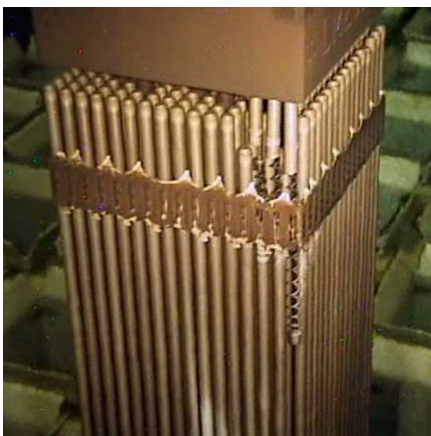
Podroben pregled vseh gorivnih elementov z vizualno in ultrazvočno metodo je pokazal, da so trije elementi mehansko poškodovani, na dveh pa je bilo ugotovljeno puščanje brez mehanskih napak. Mehanske poškodbe smo odkrili na robnih gorivnih elementih v sredici reaktorja in vse na isti višini v zgornjem delu sredice. Podrobna analiza mehanskih poškodb in inventarja jedrskega materiala je pokazala, da je ena od robnih palic pretrgana, in da so posamezni deli enega od gorivnih elementov med prenosom izpadli v transportni kanal bazena za iztrošeno gorivo. Naj ob tem poudarimo, da v nobenem trenutku med obratovanjem, niti ob prenosu goriva iz reaktorja v bazen za iztrošeno gorivo, ni bilo nikakršnih vplivov na okolje.

Za razumevanje naj povemo, da t.i. Tehnične specifikacije, v katerih so zapisane obratovalne omejitve in ki veljajo za obratovanje jedrskih elektrarn, predvidevajo in dovoljujejo kontrolirano puščanje goriva, čeprav je to seveda nezaželeno. Z vidika jedrske varnosti in vplivov na okolje opisana poškodba goriva nima nikakršne teže, saj sodi v kategorijo obratovalne anomalije, ki je pod pragom za klasifikacijo po INES lestvici. O poškodbi goriva smo obvestili URSJV, ki je pristojna za neodvisen inšpekcijski nadzor našega delovanja. Podobne poškodbe goriva, kot smo jim priča v NEK, poznajo tudi mednarodni obratovalni praksi (sl 1). Seveda pa ne glede na opisano dejstva, v NEK obravnavamo poškodbe goriva resno in odgovorno.

Sl.1  
Poškodba gorivnega elementa

1. Vsi poškodovani oziroma puščajoči gorivni elementi, skupaj jih je 5 od 121, so za vedno izločeni iz nadaljnjega obratovanja.
2. Vsi gorivni elementi, ki bodo vrnjeni v reaktor, so preverjeni glede tesnosti in mehanske ustreznosti.
3. Pregledana je bila reaktorska posoda, strukture reaktorja, bazen v reaktorski zgradbi in transportni kanal v zgradbi za iztrošeno gorivo. Odstranjeni so bili nezaželeni delci oziroma tujki.
4. Štirje gorivni elementi, ki bodo nameščeni na pozicijah, izpostavljenih prečnim pretokom hladilnega medija oziroma vibracijam, bodo mehansko stabilizirani (trije gorivni elementi so bili na teh pozicijah poškodovani, eden pa ne, vendar bi lahko bil

prav tako izpostavljen podobnim pogojem). Ojačitve bodo izvedene z vgradnjo sedmih jeklenih palic, s katerimi bomo nadomestili izpostavljene gorivne palice vsakega od omenjenih štirih gorivnih elementov.

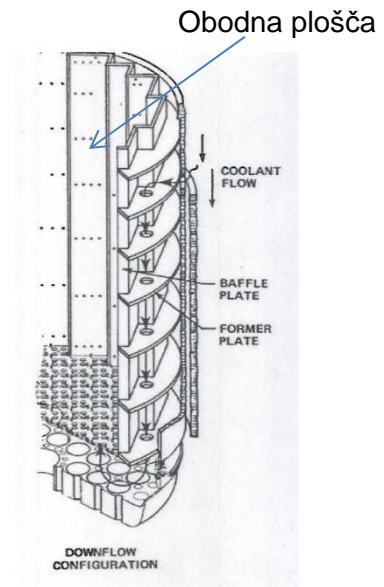
Analiza vzrokov poškodb je pokazala, da so bile mehansko poškodovane gorivne palice na treh gorivnih elementih med obratovanjem podvržene vibracijam, ki so jih povzročili prečni tokovi hladilnega medija preko rež na stikih obodnih plošč reaktorja («baffle jetting») (sl.2). Prečni pretok skozi reže je sicer minimalen, vendar zadosten, da vzbudi vibracije gorivnih palic in utrujanje materiala, ki pripelje do poškodb. Prečni pretoki skozi reže obodnih plošč se pojavijo ali zaradi rahlega povečanja reže med dolgoletnim obratovanjem ali zaradi manjših hidravličnih sprememb v reaktorju kot posledica manjših sprememb na strukturah reaktorja oziroma na komponentah primarnega hladilnega kroga.

sl.2  
Obodne plošče reaktorja

5. Ponovljeno je projektiranje reaktorske sredice in pripadajoča varnostna evalvacija zaradi uporabe jeklenih stabilizacijskih palic.
6. Izveden bo volumetrični pregled veznih vijakov, s katerimi so obodne plošče (»baffle plate«) pritrjene na distančne plošče (»former plate«). Morebitni poškodovani vijaki bodo zamenjani. Neoporečnost omenjenih vijakov je pomembna za zagotavljanje stabilnosti reže na stikih obodnih plošč.

1. V nadaljevanju bodo stekle vse aktivnosti povezane z dolgoročno rešitvijo nastalega pojava. Sledile bodo potrebne analize in podrobne priprave za trajno odstranitev prečnih tokov hladilnega medija skozi režo na stikih obodnih plošč s tako imenovano konverzijo hladilnega toka med obodnimi ploščami in plaščem sredice (»core barrel«). Gre za znano in preverjeno modifikacijo struktur reaktorja (»up flow conversion«). Priprava te dolgoročne rešitve traja minimalno eno leto in bo predvidoma izvedena v času naslednjega remonta.
